VANHAN RAUMAN
KORJAUSRAKENTAMISKESKUS
TAMMELA

opas
historiallisen puurakennuksen muutostöihin
sekä
korjausrakentamiseen
perinteisin menetelmin ja materiaalein

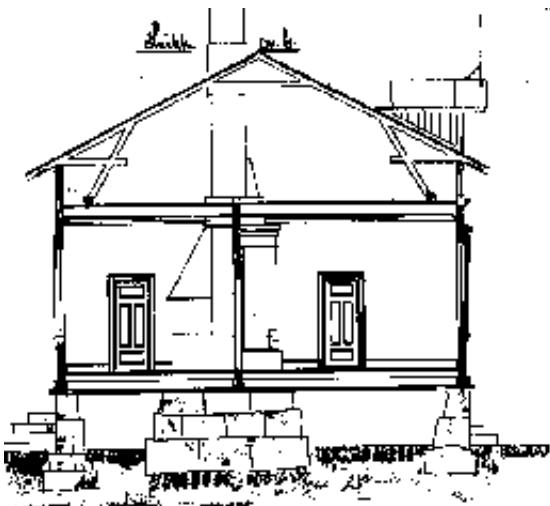
Tammelan leikkauspiirros vuodelta 1903 esittää tyypillisen hirsitalon rakenteet. Rakennuksen perustus on ladottu luonnonkivistä, hirsirunko lepää perustuksen päällä jatkuen tasakertaan asti, ja ulla-kon seinät ovat lautarakenteiset.
